L'église Saint-Jean-au-Marché

L'église du XIII^e siècle

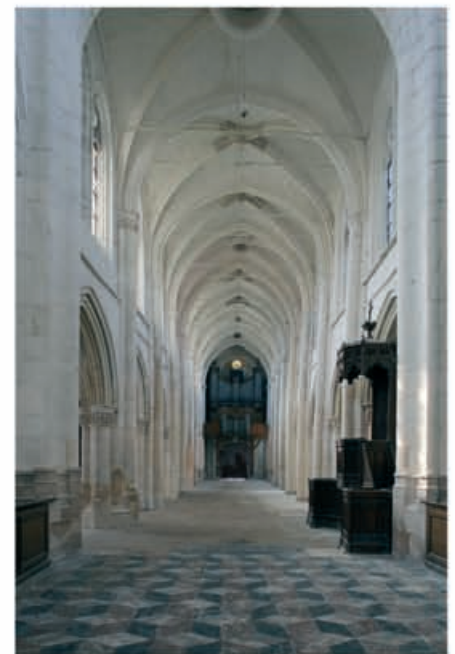
- Vue générale de la nef vers l'entrée.
Région Champagne-Ardenne. Cliché Inventaire P. Thomas.
